# 京都縦貫自動車道における通行止めの応急復旧見通しについて

平成27年1月23日  
 京都府道路公社  
 TEL 075-415-2321

1月17日（土）に実施した京都縦貫自動車道（宮津天橋立IC～舞鶴大江IC）の通行止めについて、応急復旧の見通しをお知らせします。

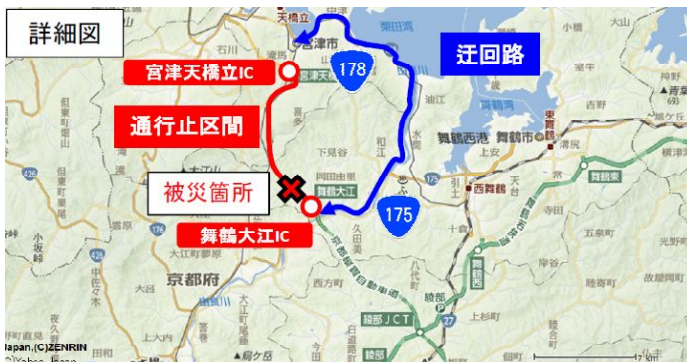
【参考】

| (1) 被災箇所 | 上り線 10.8 KP（舞鶴大江ICから宮津方面へ約500m） |
| (2) 被災状況 | 切土法面の高さ50m、幅70mにわたり土砂がずり落ち、法面には亀裂も確認されている |
| (3) 原因 | 道路法面の地すべり |
