## ■応急復旧工事の状況について（1）（H27.2.4 時点）

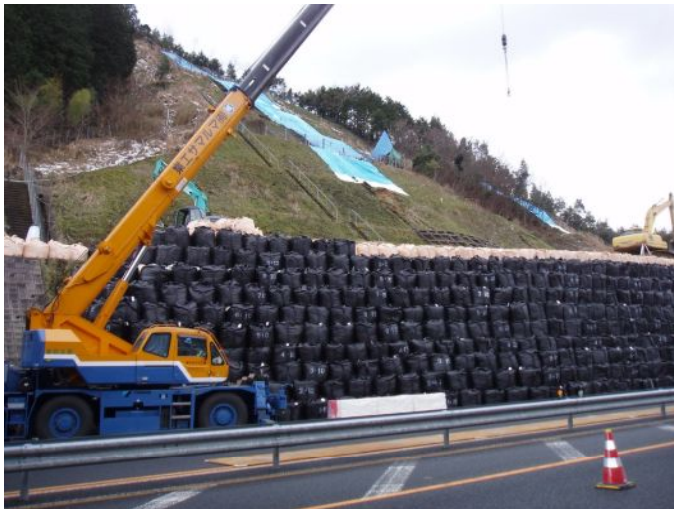
1月20日から着手した応急復旧工事につきましては、昨日、第1段目の押さえ盛土（高さ8m、大型土のう設置と盛土）を完了しました。

[押さえ盛土と大型土のう設置状況]

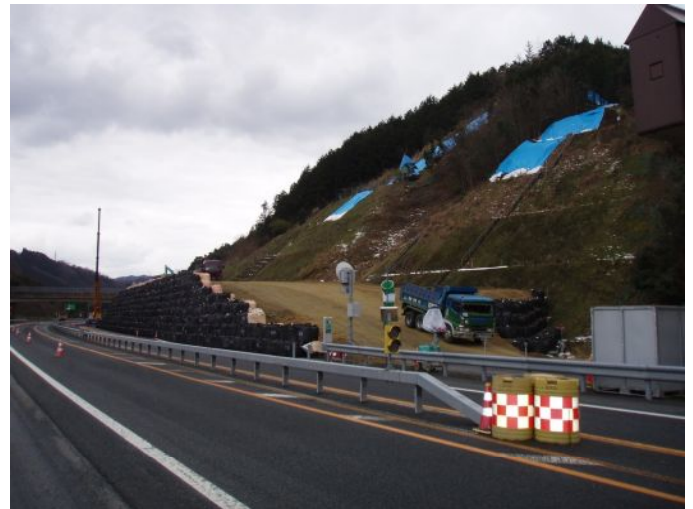
引き続き、2段目、3段目の盛土工事を進めるとともに、仮設防護柵の設置工事に着手します。

[押さえ盛土の施工状況]
